# **Plan Local de Arborización Urbana**

**Localidad de Bosa**

**Jardín Botánico José Celestino Mutis**

**Bogotá D.C. Diciembre de 2007**

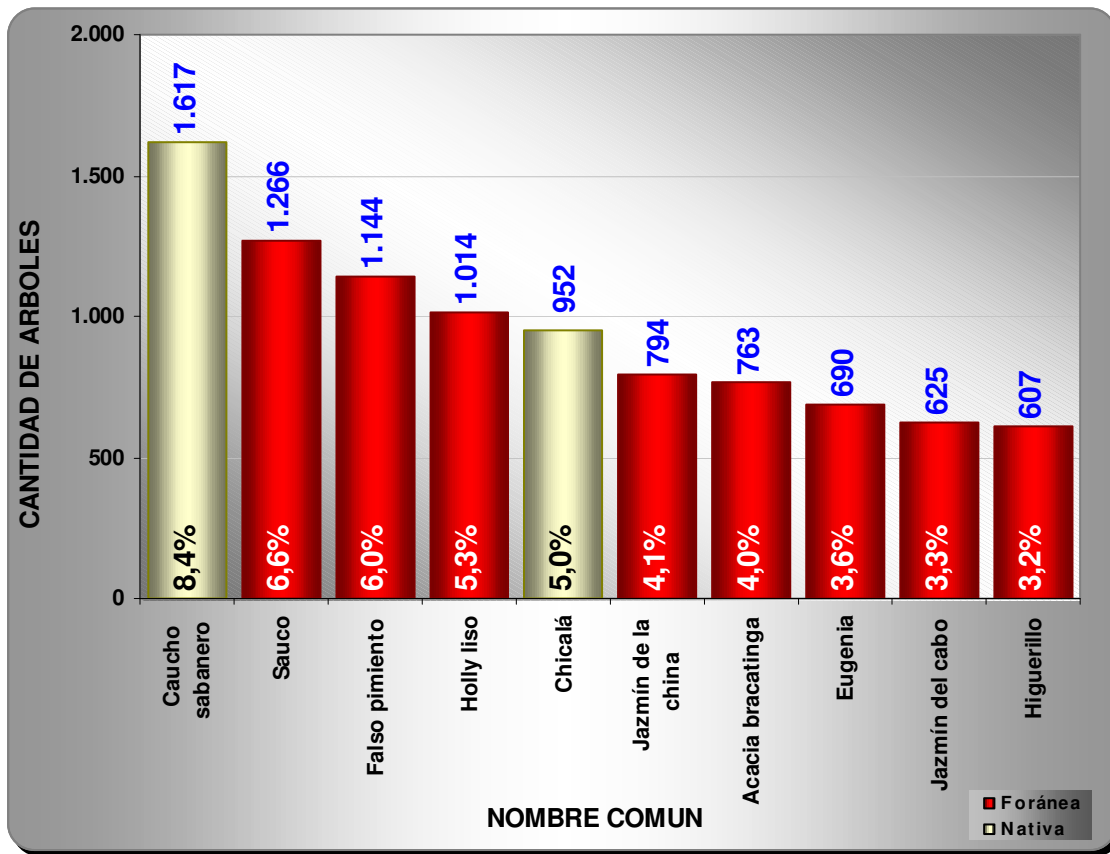
**Gráfica 1. Distribución de las 10 Especies más Frecuentes en la Localidad de Bosa.**

Cerca del 49,4% del total de la población arbórea de Bosa (árboles) se concentra en diez (10) especies, tal y como lo muestra la gráfica 1. Siendo dominantes el Caucho sabanero (*Ficus soatensis*) con 1.617 individuos (8,4%), seguido por el Sauco (*Sambucus peruviana*) con 1.266 individuos (6,6%); y el Falso Pimiento (*Schinus molle*) con 1.114 individuos (6%) (ver Tabla y Gráfica 1). El sauco es también muy frecuente en la ciudad.

Sobre la gráfica 1 se puede observar que el número de individuos por especie describe una línea decreciente en la que la representatividad de cada especie va reduciendo considerablemente.

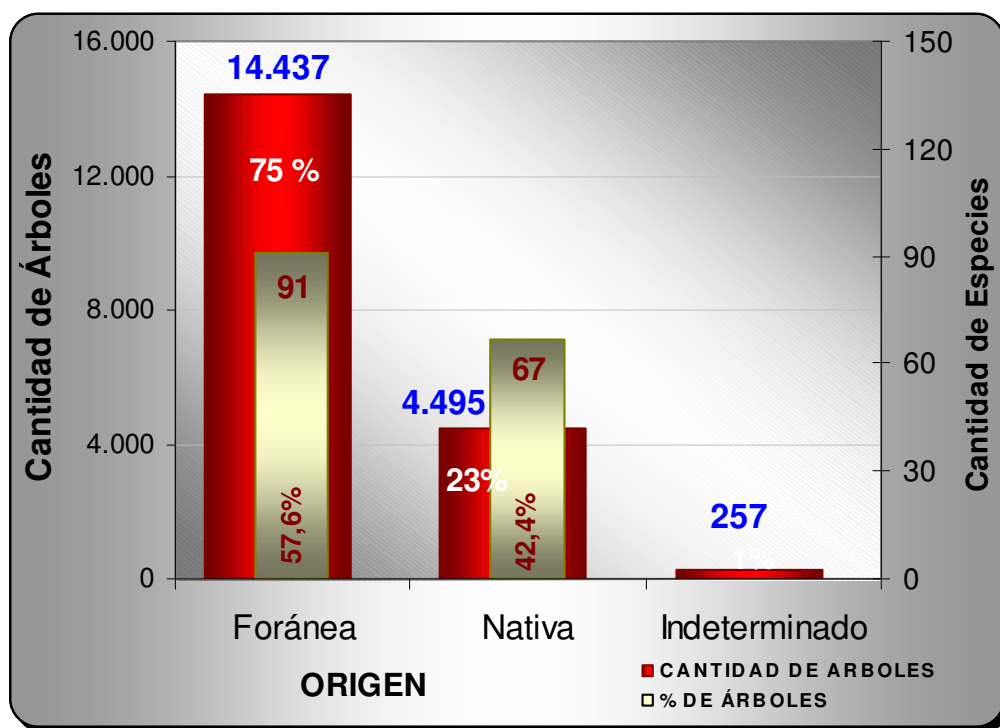
**Gráfica 2. Abundancia de Especies Según su Origen**

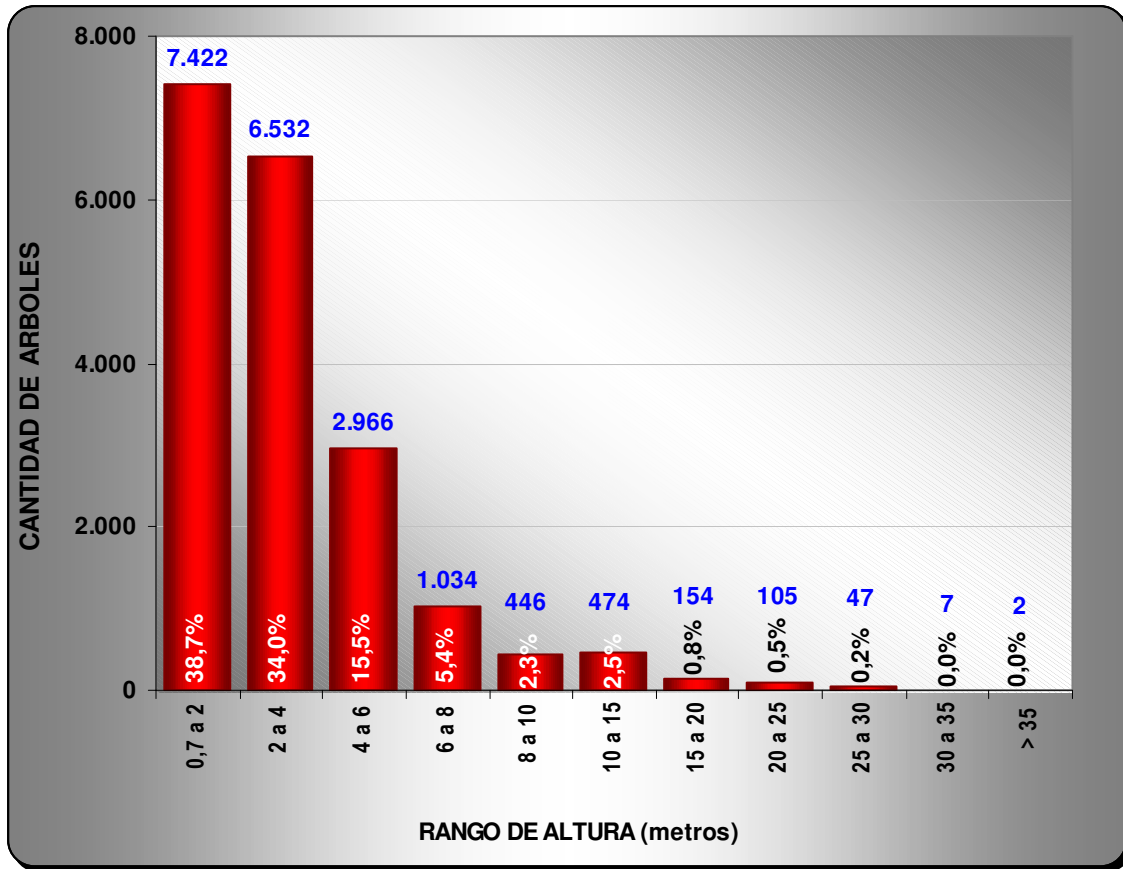
**Gráfica 4. Distribución por Rangos de Altura**

La distribución por rangos de altura (total) del arbolado se presenta en la gráfica 4; en la cual se observa cómo la mayoría de los individuos se localizan por debajo de los 4m. (72,7% - 13.954 árboles). El rango dominante es el de alturas entre 0,7 y 2m. donde se encuentran 7.422 árboles (38,7%).

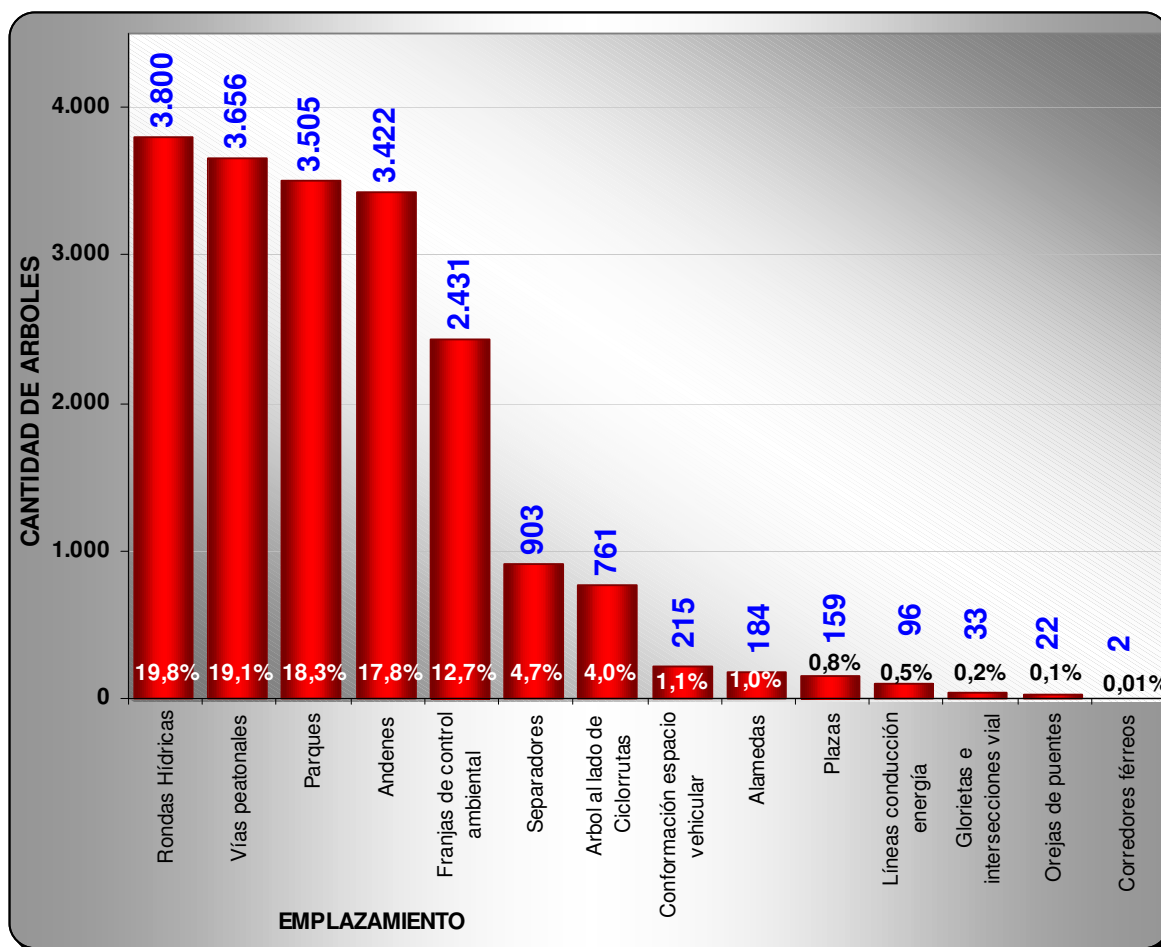
**Gráfica 6. Árboles por Tipo de Emplazamiento**

La arborización en estas zonas está representada fundamentalmente por los árboles ubicados en vías peatonales (19,1%) y andenes (17,8%).

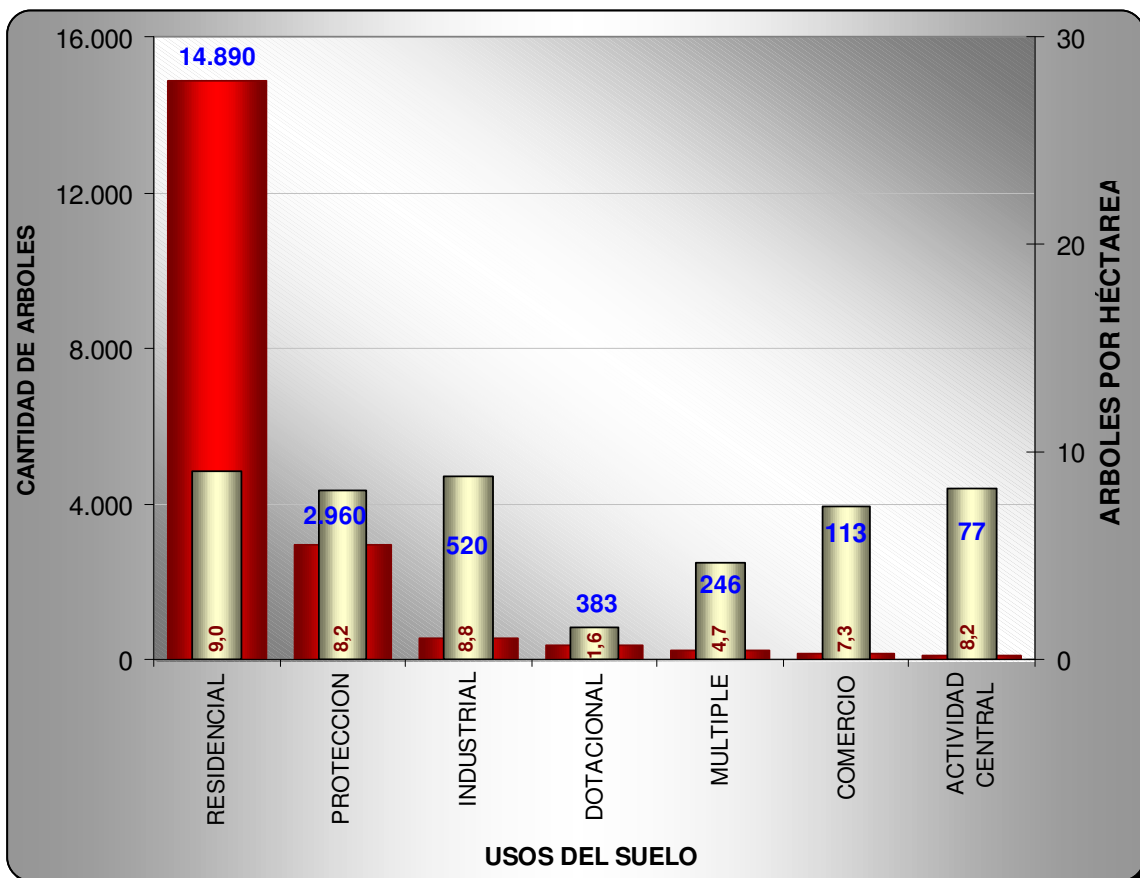
**Gráfica 7. Distribución del Arbolado Urbano en Función del Uso del Suelo**

La gráfica 7 es muy útil para analizar la oferta arbórea en términos de densidad. Según la gráfica, el tipo de uso del suelo con mayor densidad arbórea es el residencial (9 árboles/ha), que cuenta con 14.890 árboles en una superficie de 1.645 Ha. La segunda densidad más alta se concentra sobre una superficie considerablemente inferior, con apenas 58,9 Ha el suelo de uso industrial concentra 520 árboles, alcanzando una densidad de 8,8 árboles/Ha.

El suelo de protección presenta una densidad arbórea que apenas se acerca a esta cifra 8,2 árboles/Ha, aún cuando éste podría permitir una mayor concentración de árboles, ya que se trata de corredores determinantes de la oferta ambiental en la Localidad y la Ciudad, que desempeñan un papel fundamental para la protección del recurso hídrico y para la conectividad de la estructura ecológica principal. Una densidad mayor mejoraría ostensiblemente las funciones ecológicas de estas áreas y la función ambiental en general.

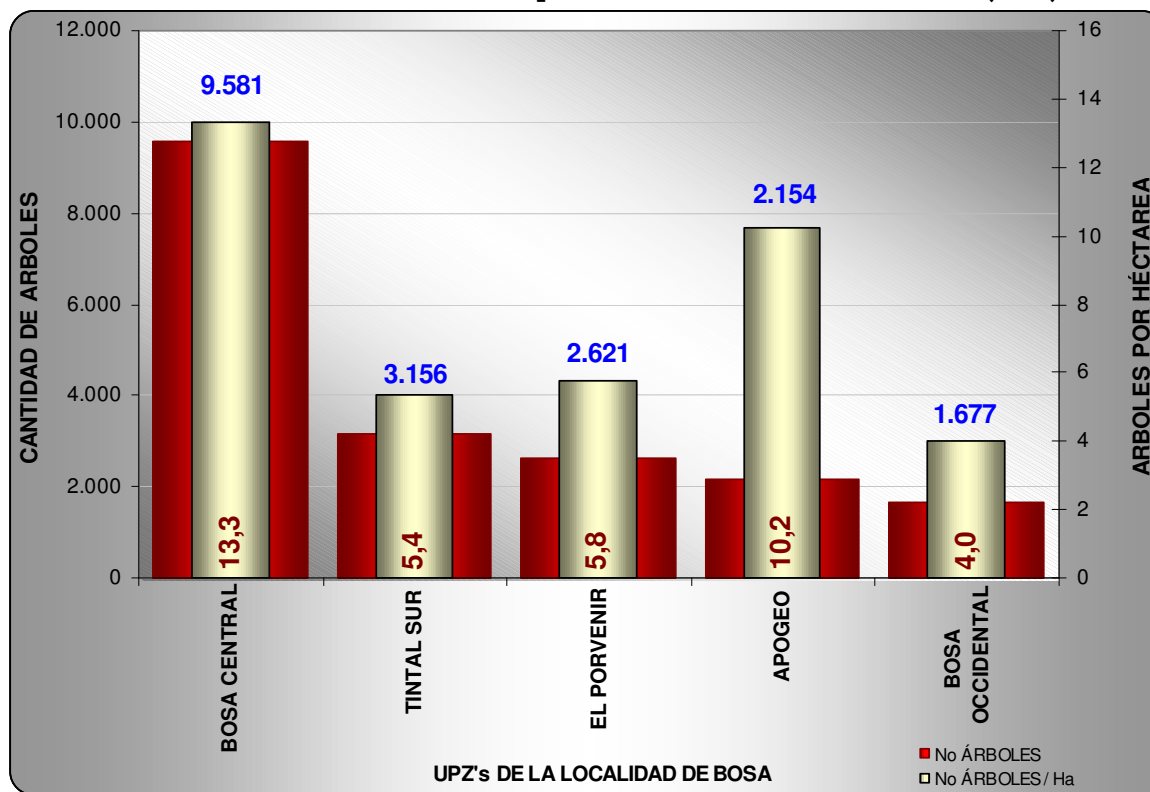
**Gráfica 8. Número de Árboles por Unidad de Planeación Zonal (UPZ)**

La UPZ con menor número de árboles es Bosa Occidental aún cuando duplica en extensión a la UPZ Apogeo. Salvo por la excepción señalada, la distribución de árboles por UPZ responde claramente a la superficie de cada una; a mayor extensión, mayor número de árboles.

En concordancia con lo ya señalado la densidad arbórea más baja se observa en Bosa occidental (4 árboles/Ha), en tanto que las UPZ Bosa Central y Apogeo tienen las densidades más altas 13,3 y 10,2 respectivamente. Esto hace pensar en la posibilidad de incrementar el arbolado en las demás UPZ, bajo la limitación que impone la disponibilidad de espacios arborizables.

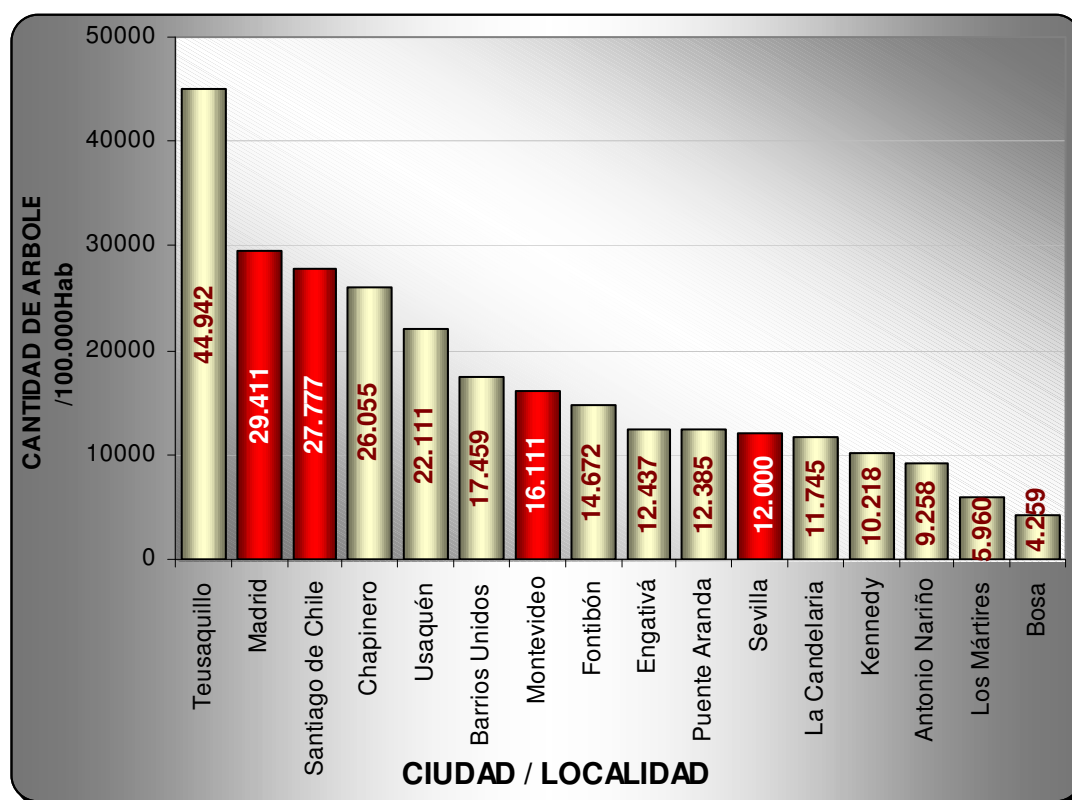
**Gráfica 9. Comparativo Árboles/100.000 Habitantes**

La relación de árboles por cada 100.000 habitantes en Bosa es del orden de 4.259, es decir, 0.04 árboles/habitante (ver Gráfica 9); lo que comparativamente con otras localidades y algunas ciudades iberoamericanas, sitúa a la localidad en indicadores por debajo de Ciudades como Santiago de Chile, Montevideo o Sevilla.

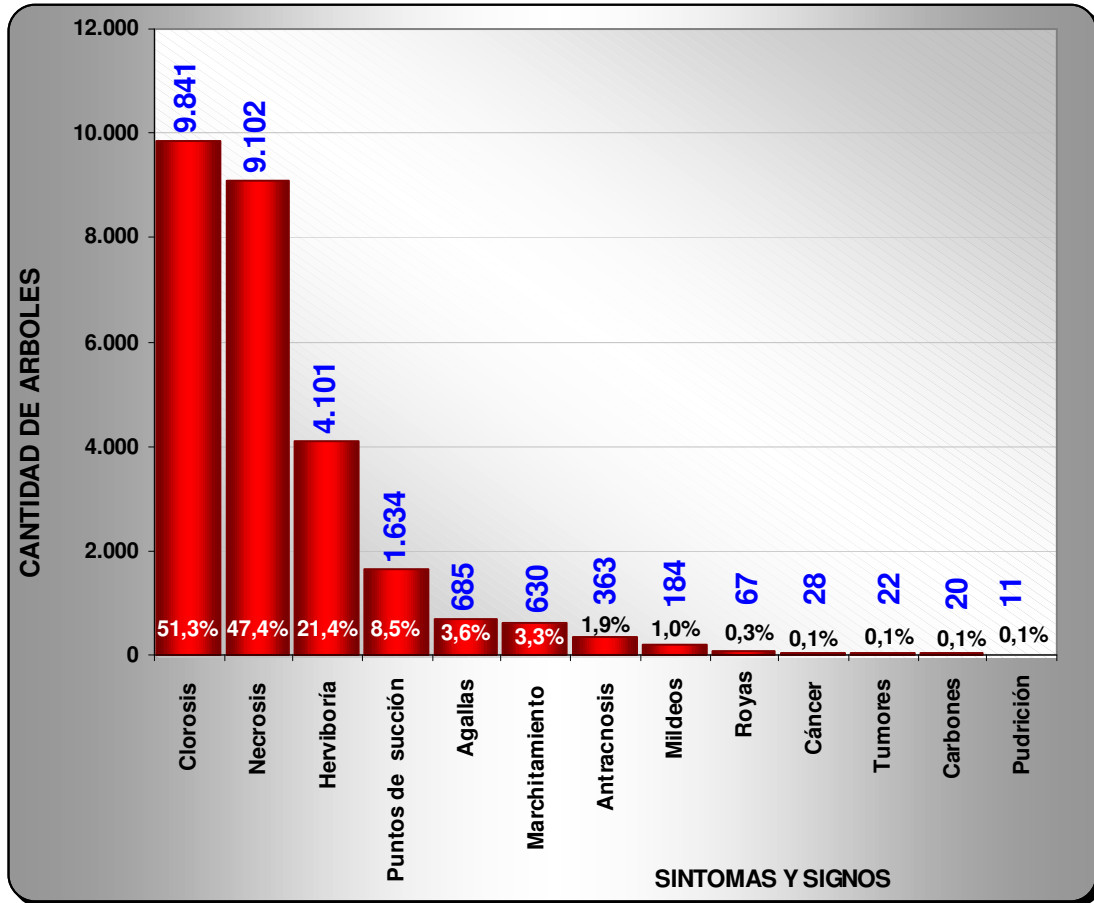
**Gráfica 10. Síntomas en Follaje**

En segundo lugar se encuentra la necrosis<sup>15</sup> que afecta al 47,4% de la población, representada por 9.102 árboles. El hecho de que la clorosis y necrosis sean los síntomas más frecuentes, conduce a pensar que una de las posibles causas, sea la deficiencia de nutrientes que tiene el sustrato donde se encuentra emplazado el árbol y la posible falta de fertilización, situación que debe estudiarse con detenimiento. No se descarta sin embargo la acción de insectos succionadores de savia o de algún agente fitopatógeno, así como los efectos de la contaminación atmosférica.

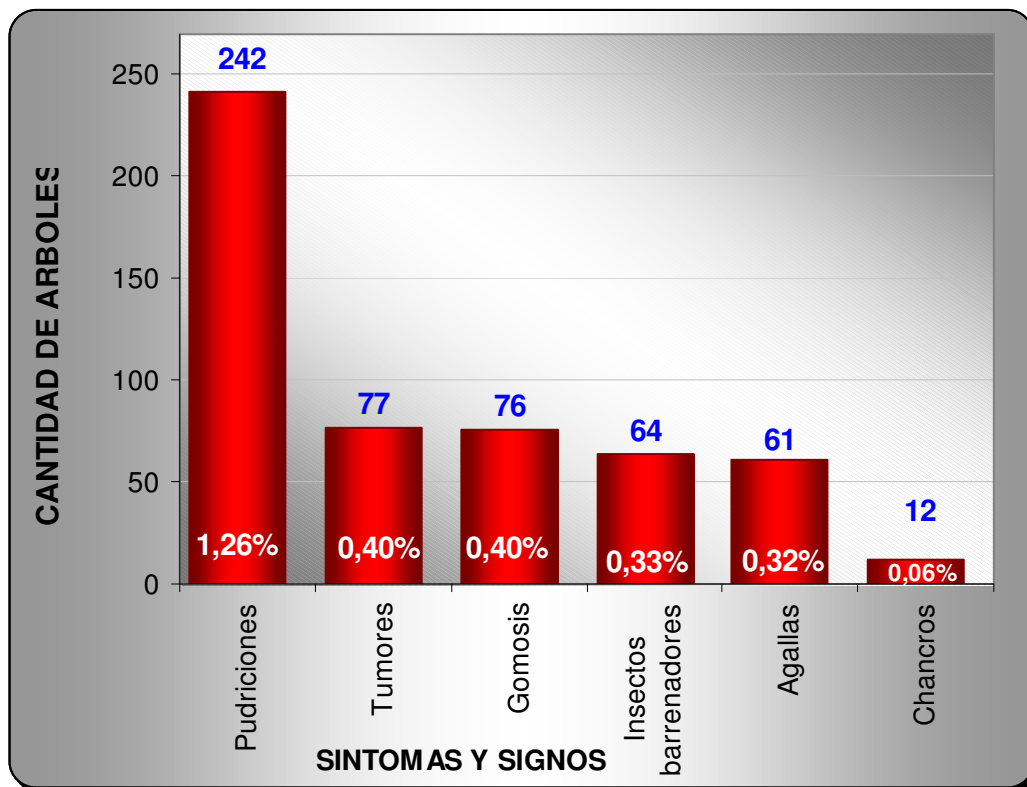
**Gráfica 11. Síntomas y Signos en Tronco**

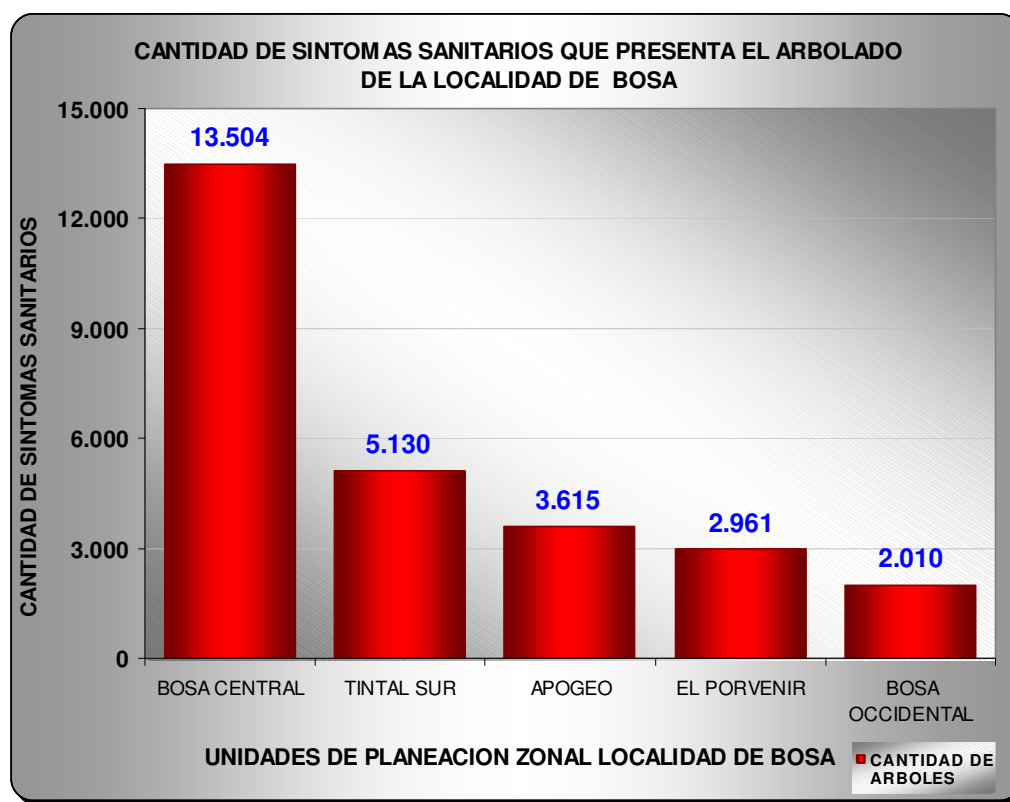
**Gráfica 12. Cantidad de Síntomas Sanitarios por UPZ**

Una **síntesis de la sintomatología del arbolado** de Bosa por cada UPZ se presenta en la tabla 17 y la gráfica 12. En general se presenta coincidencia entre las UPZ con mayor número de árboles y las que presentan más individuos afectados fitosanitariamente (Bosa Central y Tintal Sur), salvo por algunas excepciones presentadas a nivel de síntoma. En el Tintal Sur se encuentran más árboles con Gomosis y Mildeos que en Bosa Central a pesar de tener menos árboles, probablemente al tratarse de síntomas asociados a ciertas especies.

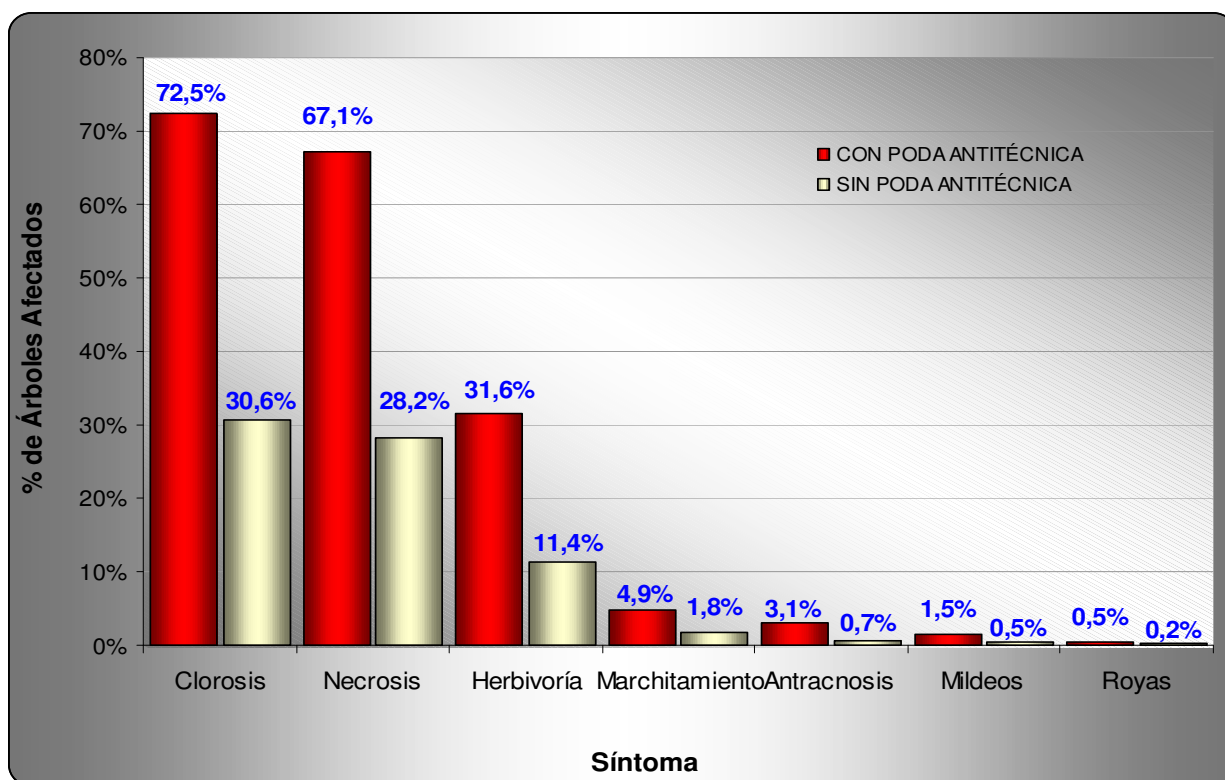
**Gráfica 14. Porcentaje de Árboles Afectados por Síntoma con Poda Antitécnica vs. Porcentaje de Árboles Afectados sin poda Antitécnica**

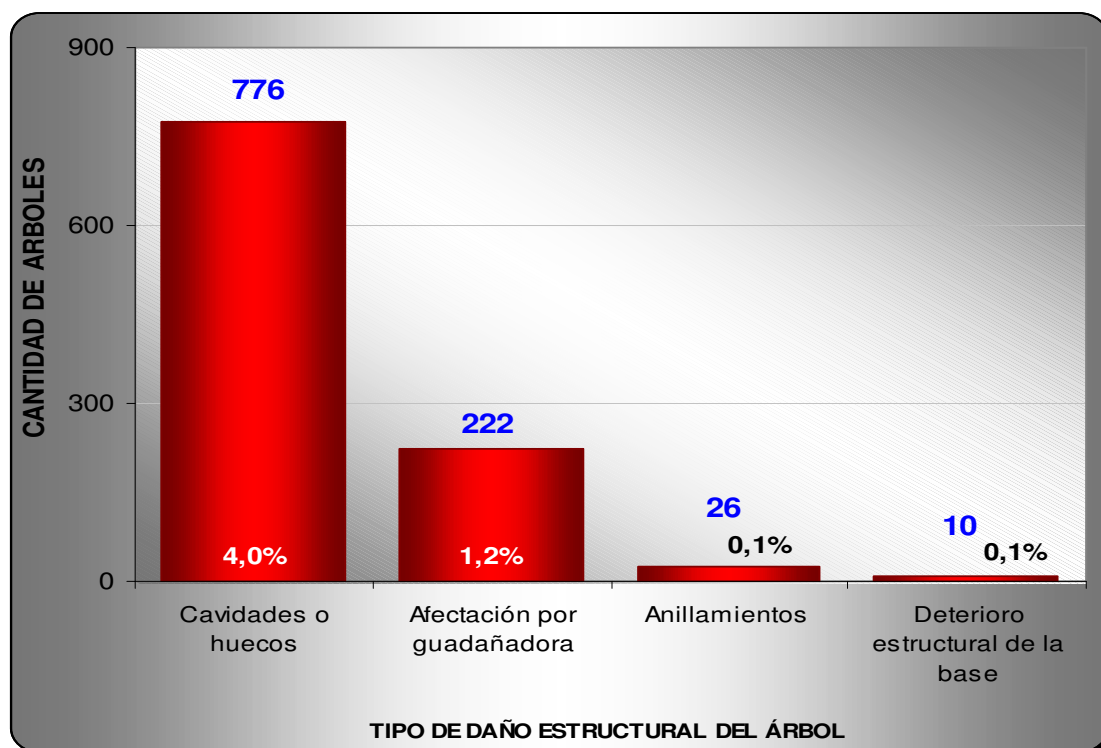
**Gráfica 15. Daño Estructural del Tronco**

La principal afectación física sobre **tronco** de los árboles de la localidad, es la presencia de cavidades o huecos sobre el 24% de los árboles (4.604). Este tipo de afectación está fuertemente asociada a daños antrópicos, la frecuencia con que se presentan hace necesario desarrollar estrategias tendientes a prevenirlo, en especial cuando esta afectación es condicionante de la estabilidad del árbol (ver gráfica 15).

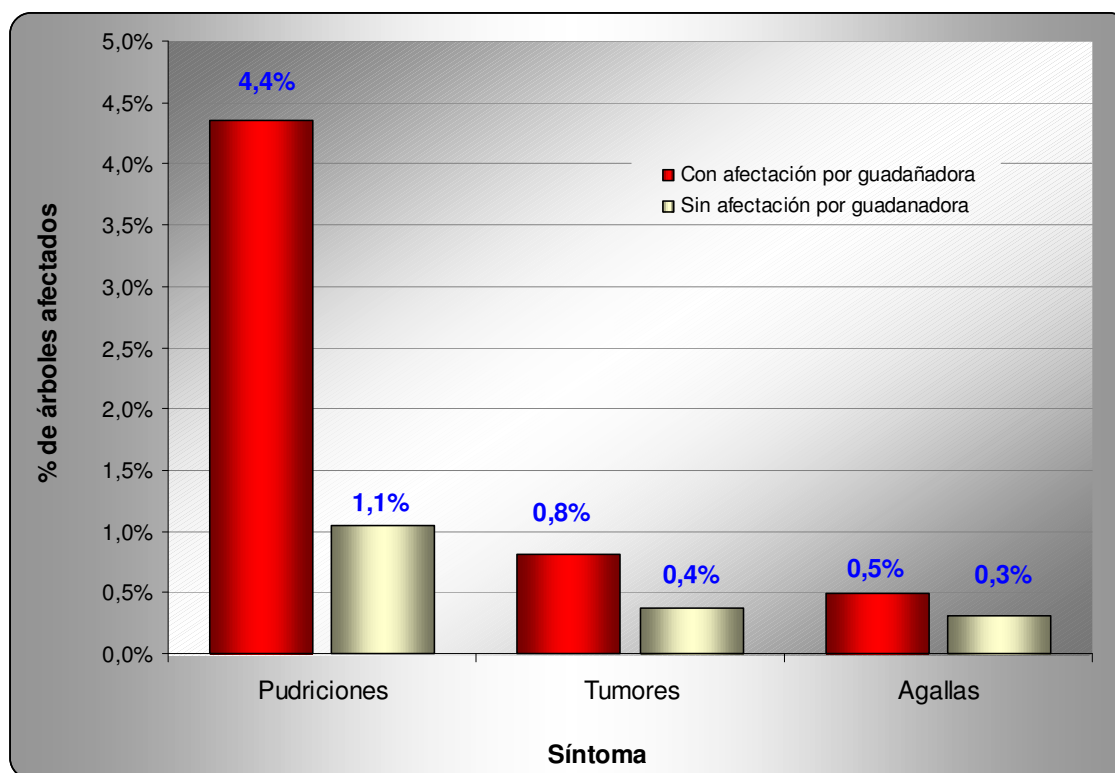
**Gráfica 16. Árboles con Síntomas de Estado Sanitario de Tronco con Afectación por Guadañadora y sin Afectación por Guadañadora**

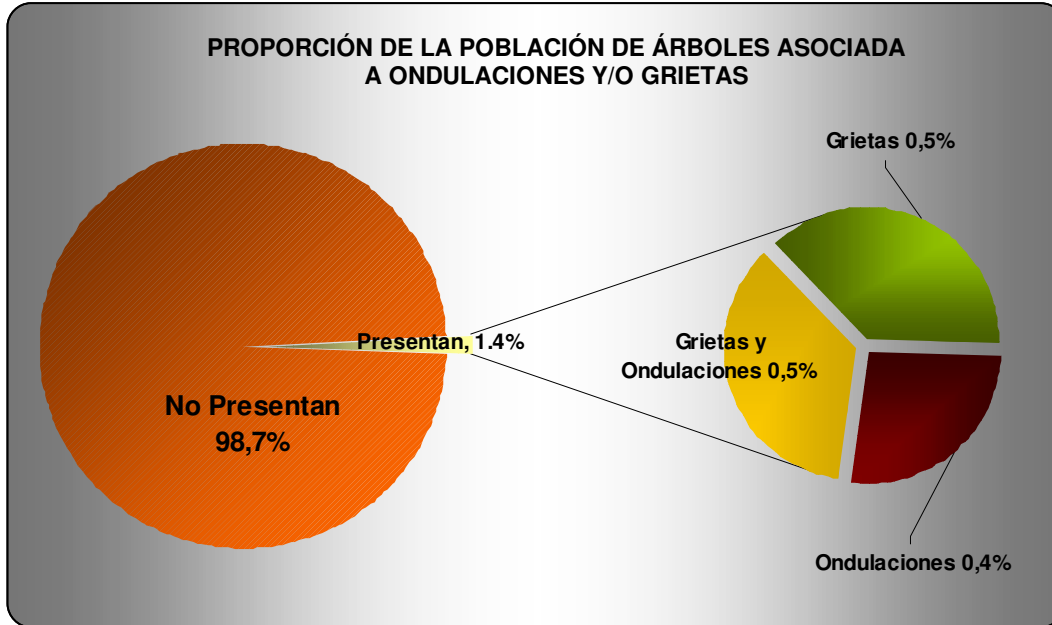
**Gráfica 17. Proporción del Arbolado Asociado a Ondulaciones y/o Grietas**

En primer lugar, se parte de que tan solo el 1,4% del arbolado en espacio público de uso público de la localidad de Bosa (260 árboles), tiene asociados ondulaciones y/o grietas en el terreno, se trata de una proporción muy baja respecto a la hallada en otras localidades. Como se evidencia en la gráfica 17, la mayor parte de los árboles que se asocian a ondulaciones simultáneamente se

asocian a grietas, una vez ocurre la ondulación el terreno es más susceptible a agrietarse.

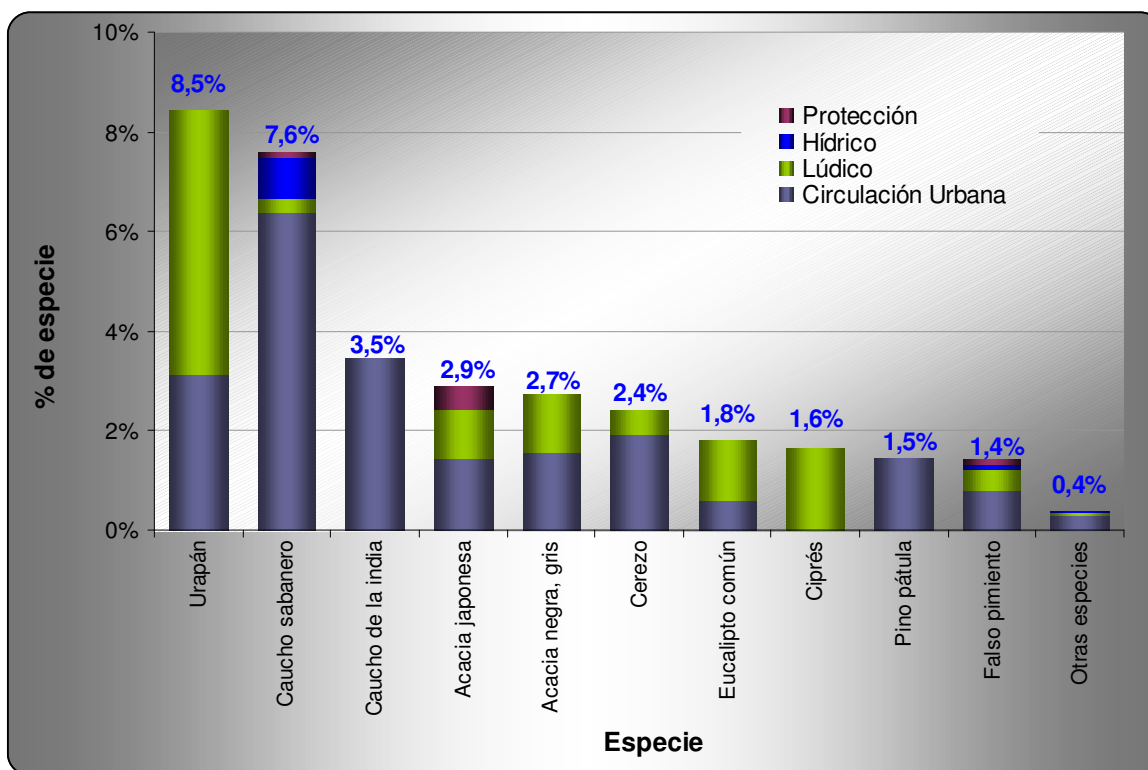
**Gráfica 18. Porcentaje de la Población por Especie que se Asocia a Ondulaciones y Grietas Según el Tipo de Emplazamiento\***

Este fenómeno se presenta principalmente en el sistema de circulación urbana donde el 0,98% de los individuos de este sistema de emplazamiento están asociados a ondulaciones y/o grietas. Hacen parte de este sistema, los andenes, separadores, vías peatonales, intersecciones viales, que están constituidos principalmente por zonas duras. En segundo y tercer lugar se encuentran el sistema lúdico (0,24 %), y el sistema hídrico (0,09%), todos los individuos asociados a este último se encuentran en rondas de canal. Esta distribución responde a la proporción de zonas duras en cada tipo de emplazamiento (Ver Gráfica 18).

La gráfica evidencia que la mayoría de los árboles asociados a ondulaciones y/o grietas están emplazados en el sistema de circulación urbana. Los porcentajes calculados sugieren que ocho de cada cien árboles de Urapán y siete de cada 100 árboles de Caucho sabanero en la localidad de Bosa, se asocian a ondulaciones y/o grietas. Para el caso de las demás especies, esta proporción es considerablemente inferior.

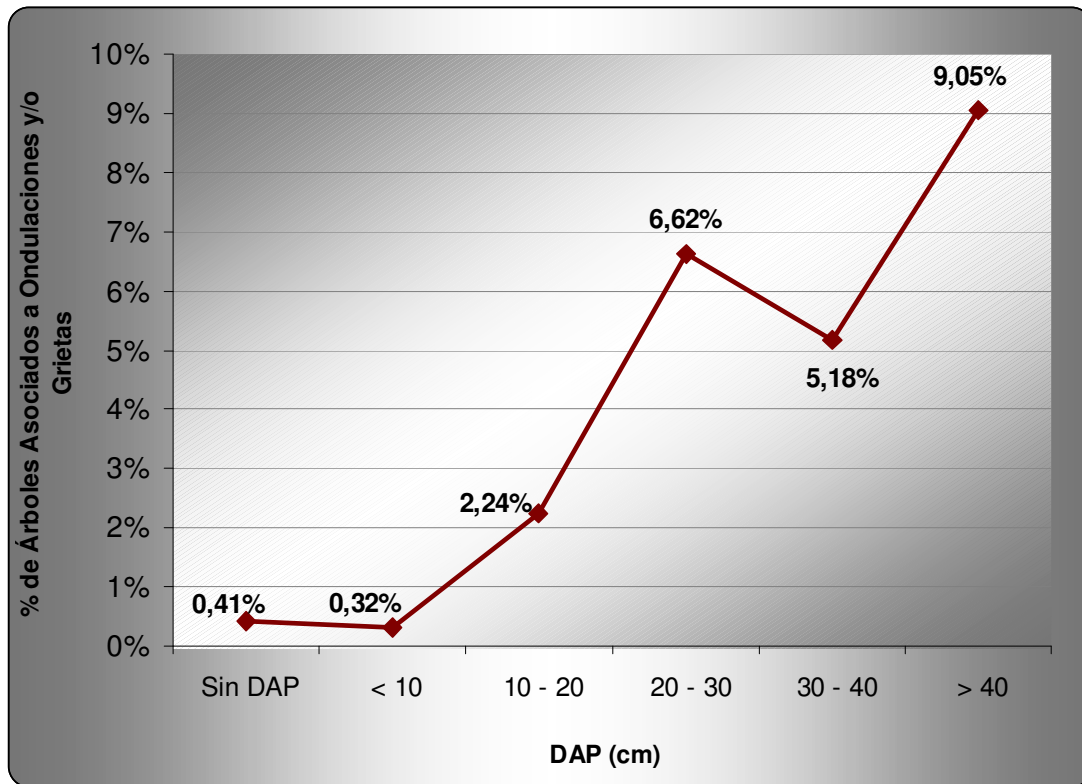
**Gráfica 19. Porcentaje de Árboles Asociados a Ondulaciones y/o Grietas Según DAP**

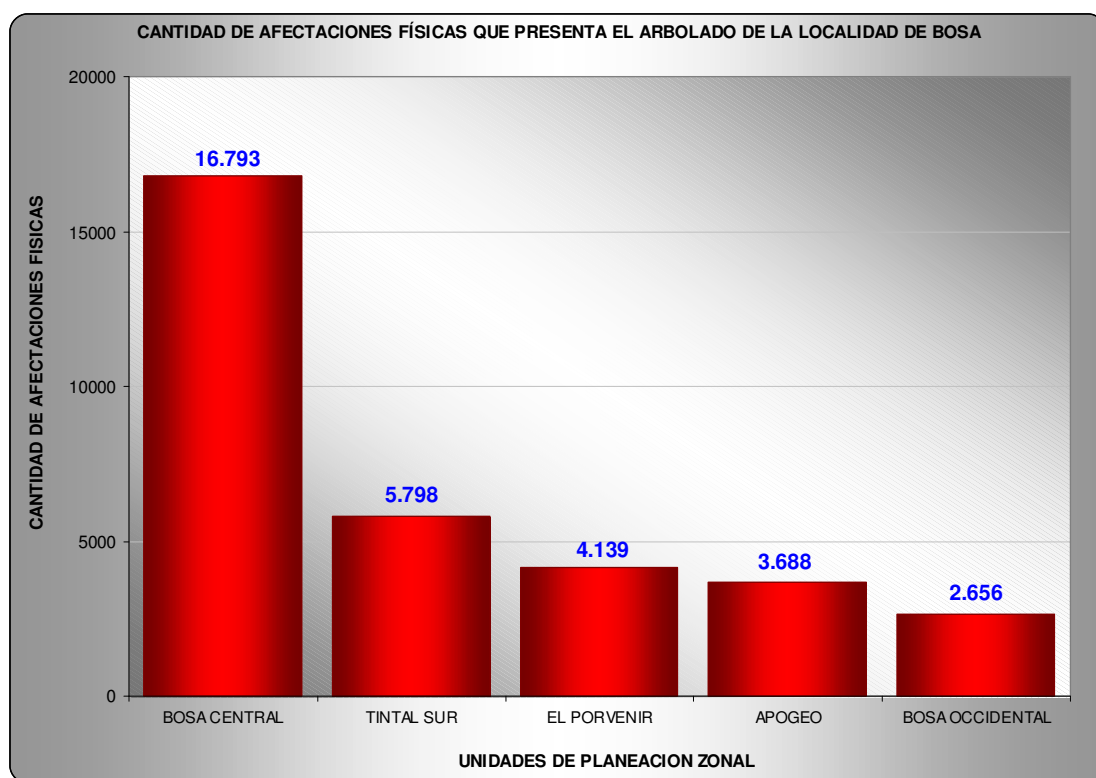
**Gráfica 21. Cantidad de Afectaciones Físicas por UPZ.**

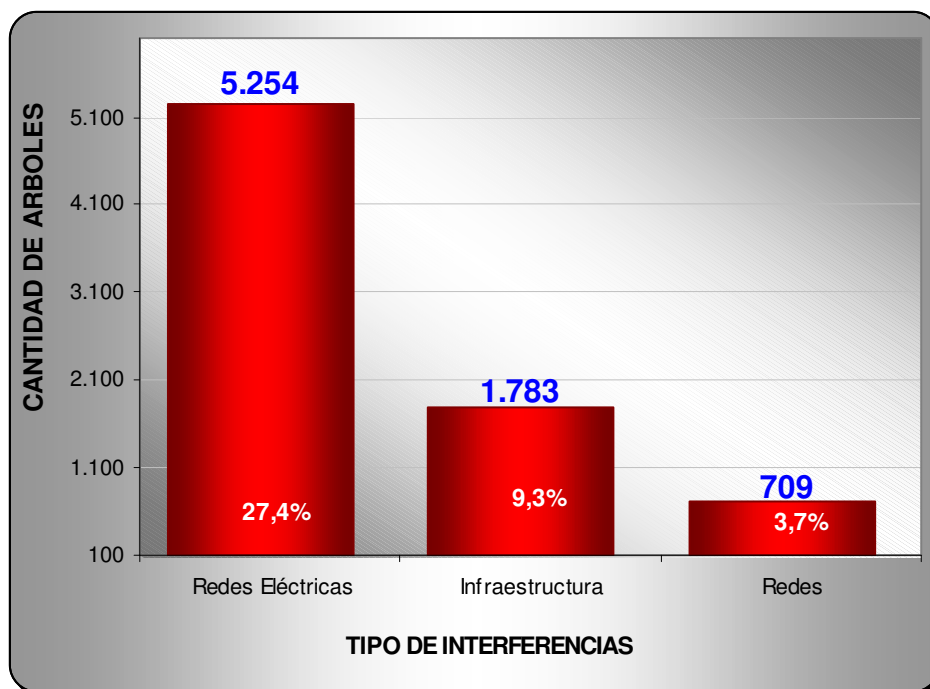
**Gráfica 22. Interferencias del Arbolado con Respecto a Estructuras Urbanas**

Las interferencias con infraestructura y con otro tipo de redes (de acueducto o telefonía), es considerablemente inferior a la encontrada con las redes eléctricas, no alcanzan la mitad de las registradas con redes eléctricas

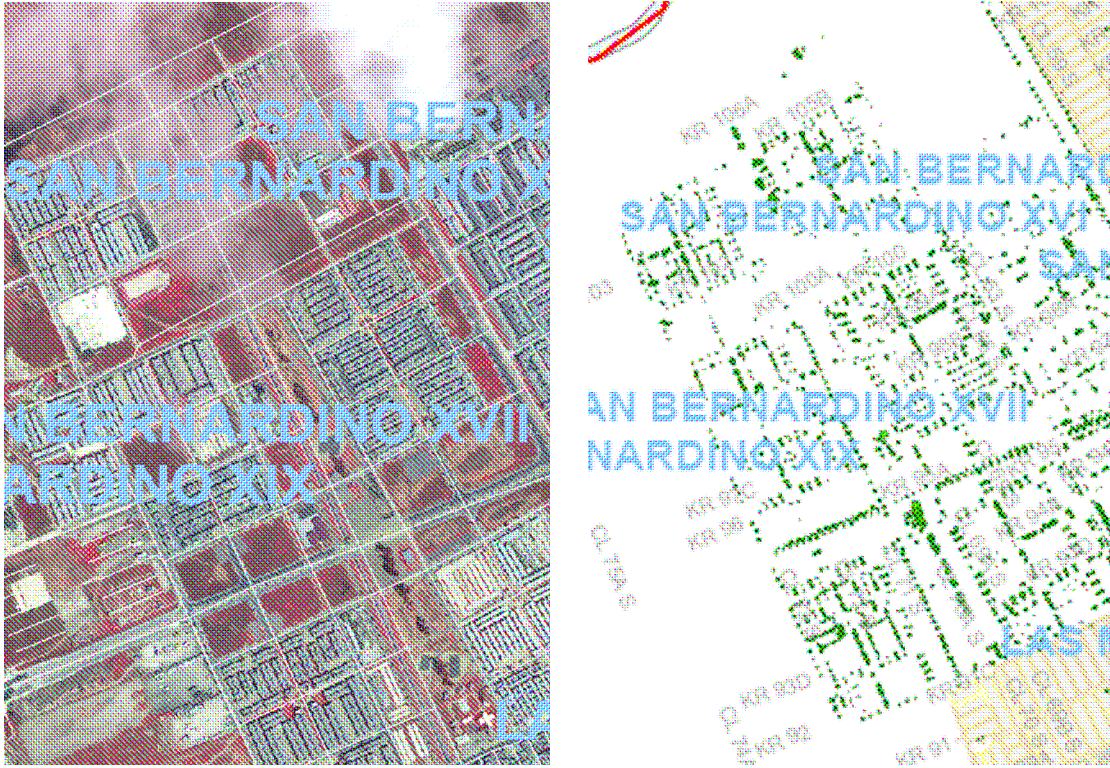
La especie dominante en el Parque Metropolitano El Recreo es el Caucho sabanero con 118 individuos, seguido del Eucalipto común con 61 individuos.

Fuente: Imagen Quickbird 2006 432 RGB – Mapa Digital DACD. - Jardín Botánico. 2007  
B.G. Recorder del Jardín Botánico José Celestino Mutis, Colección Viva - 2007

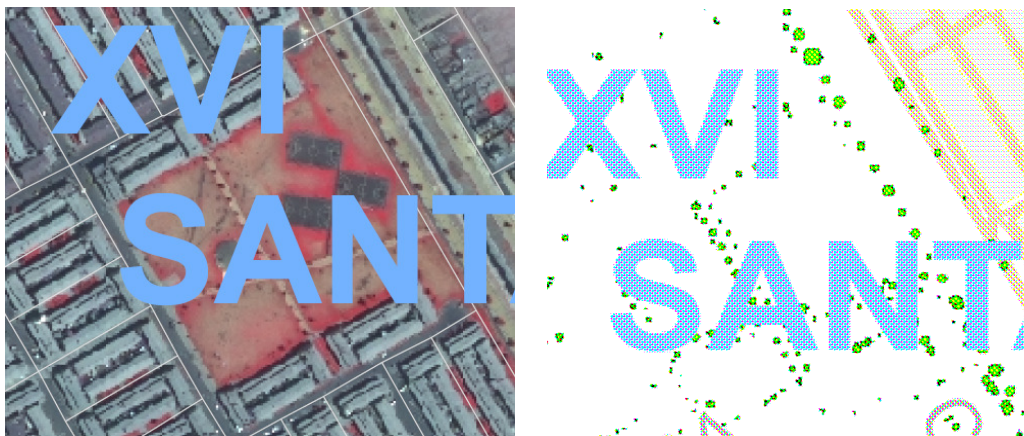
La especie dominante del Parque Vecinal Santiago de Atalayas es el Jazmín de la China con 36 individuos, seguido de la Chicalá con 17 individuos.

Fuente: Imagen Quickbird 2006 432 RGB – Mapa Digital DACD. Mapa Total de Individuos Censados - Censo del Arbolado Urbano - Jardín Botánico. 2007
