Plan Local de Arborización Urbana

Localidad Los Mártires

Jardín Botánico José Celestino Mutis

Bogotá D.C. Mayo de 2007

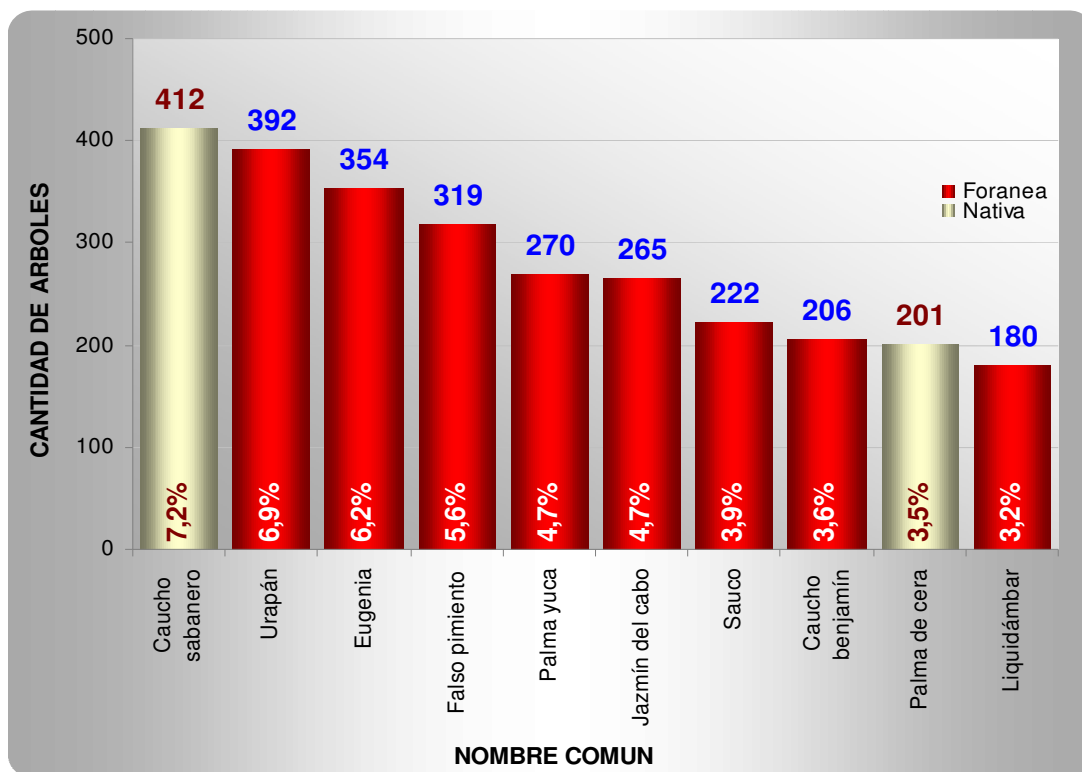
Gráfica 1. Distribución de las 10 Especies más Frecuentes en la Localidad de Los Mártires

Cerca del 49.5% del total de la población arbórea de Los Mártires (2.821 árboles) se concentra en diez (10) especies, tal y como lo muestra la gráfica 1. Siendo dominante una especie nativa, el Caucho Sabanero (*Ficus soatensis*) con 412 árboles que representan el 7.2% del arbolado local. Esta condición es particular al observar que en localidades como Usaquén, Teusaquillo o Barrios Unidos dominan especies foráneas; no obstante, en el segundo y tercer lugar se ubican dos especies foráneas: el Urapán (*Fraxinus chinensis*) con 392 individuos (6.9%) y la Eugenia (*Eugenia myrtifolia*) con 354 individuos (6.2%). Solo en el noveno lugar aparece nuevamente una especie nativa, la Palma de Cera con 201 individuos que representan alrededor del 3.5% del arbolado local esta especie no suele encontrarse dentro del top 10 por localidad (Tabla 1).

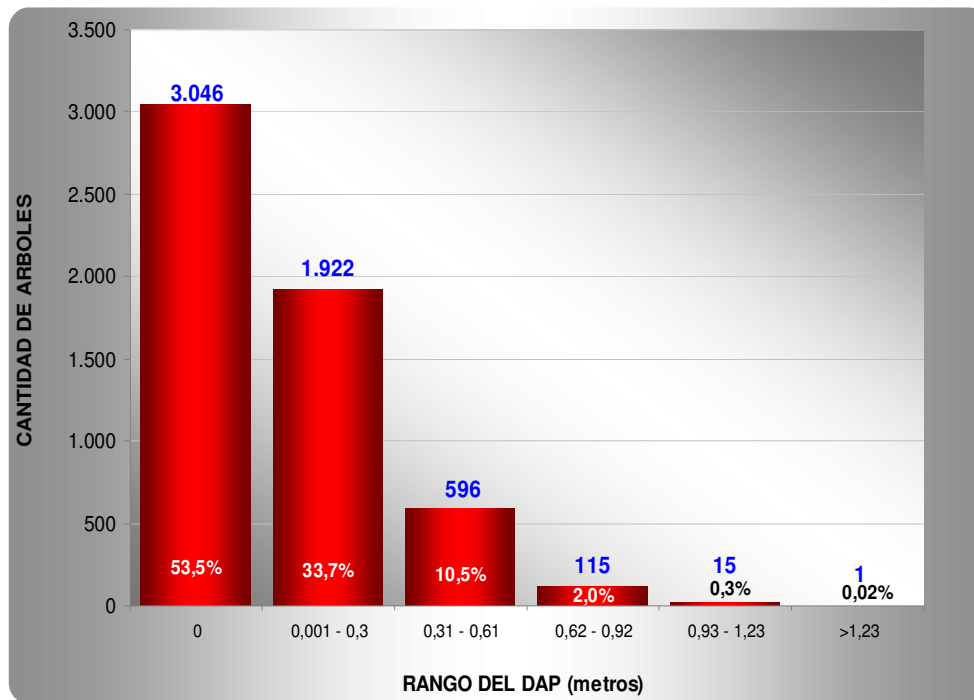
Gráfica 3. Distribución por Intervalos de DAP

La distribución general a manera de jota invertida, permite afirmar que la mayoría de los individuos son jóvenes. En consecuencia, podría suponerse que los árboles en riesgo de caída en la localidad son muy pocos, sin descartar una mayor probabilidad de caída a futuro, cuando los individuos actualmente jóvenes asciendan a clases diamétricas superiores. El manejo que se de al árbol en las primeras etapas de desarrollo es decisivo para el riesgo que pueda representar en la etapa adulta. Más adelante se retomará el tema para el análisis de riesgo de caída.

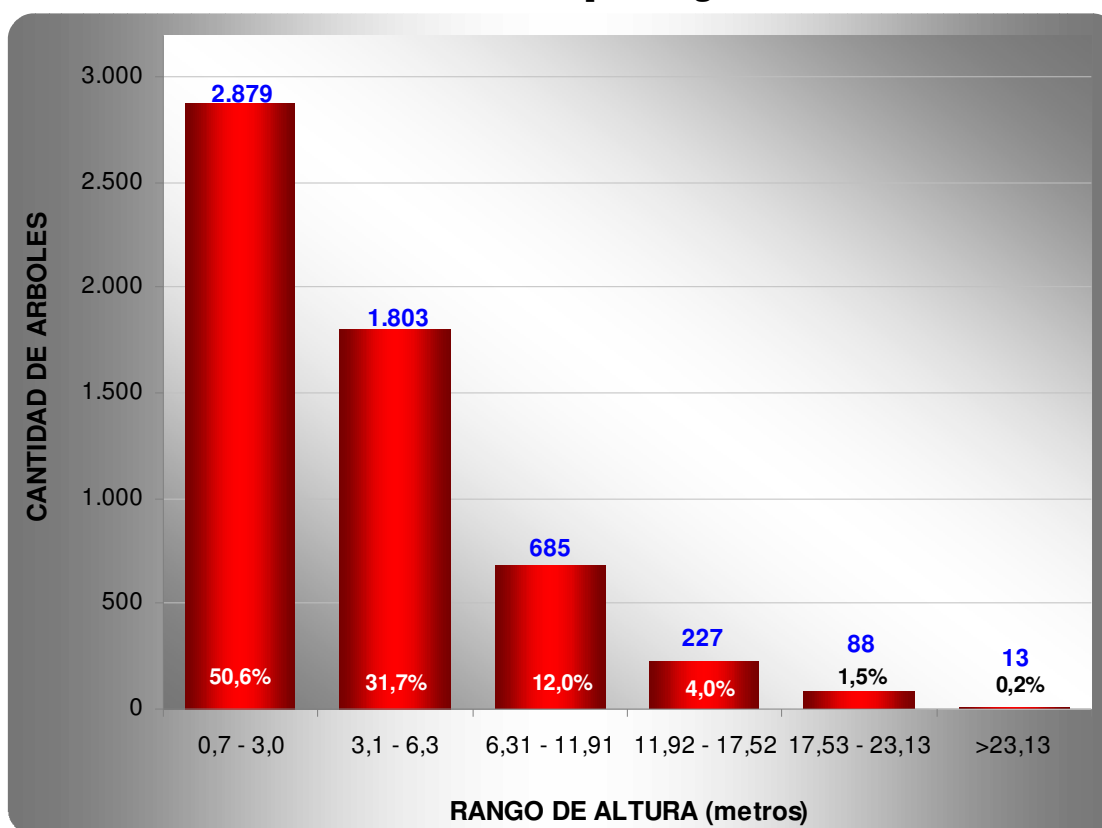
Gráfica 4. Distribución por Rangos de Altura

Un 31,3% de la población total (1.784 individuos), corresponden a árboles y palmas con más de 5m. de altura y arbustos de más de 2.5m. Al haber superado las primeras etapas de desarrollo se entiende que estos requerirían de tratamiento complementario orientado hacia la prevención y el control de plagas, enfermedades, la reducción de interferencias de ramas y raíces con redes e infraestructura, y control del riesgo de caída.

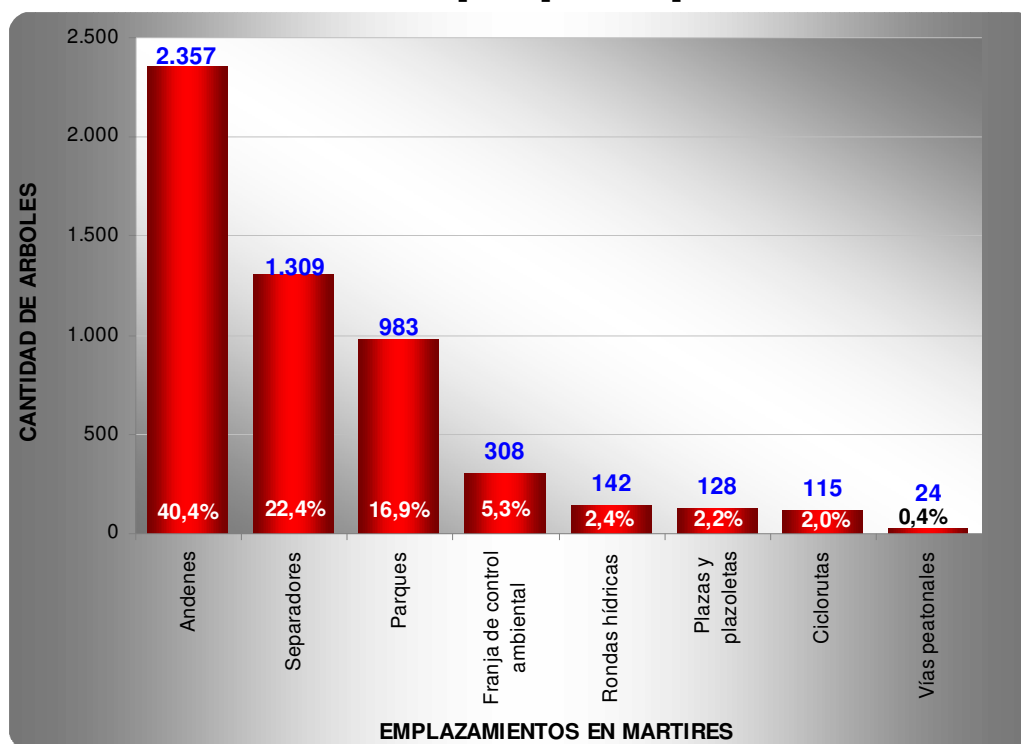
Gráfica 5. Árboles por Tipo de Emplazamiento

En la gráfica 5 es posible observar que la mayor cantidad de árboles están presentes en los andenes (40,4%) y separadores (22,4%), en especial sobre las vías principales de la Localidad. En tercer lugar se encuentran los árboles localizados en parques (16,9%), que por el carácter recreativo y de esparcimiento permite una mayor concentración de árboles.

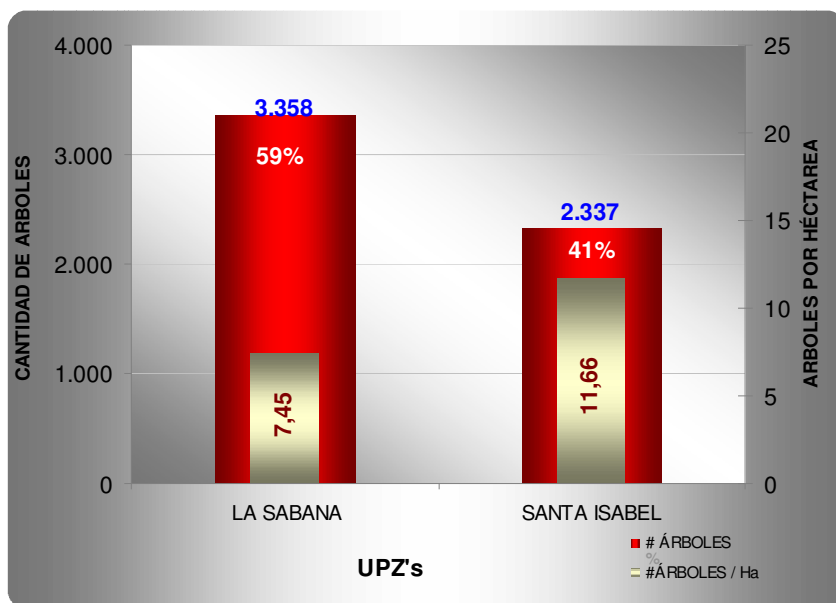
Gráfica 7. Número de Árboles por Unidad de Planeación Zonal (UPZ)

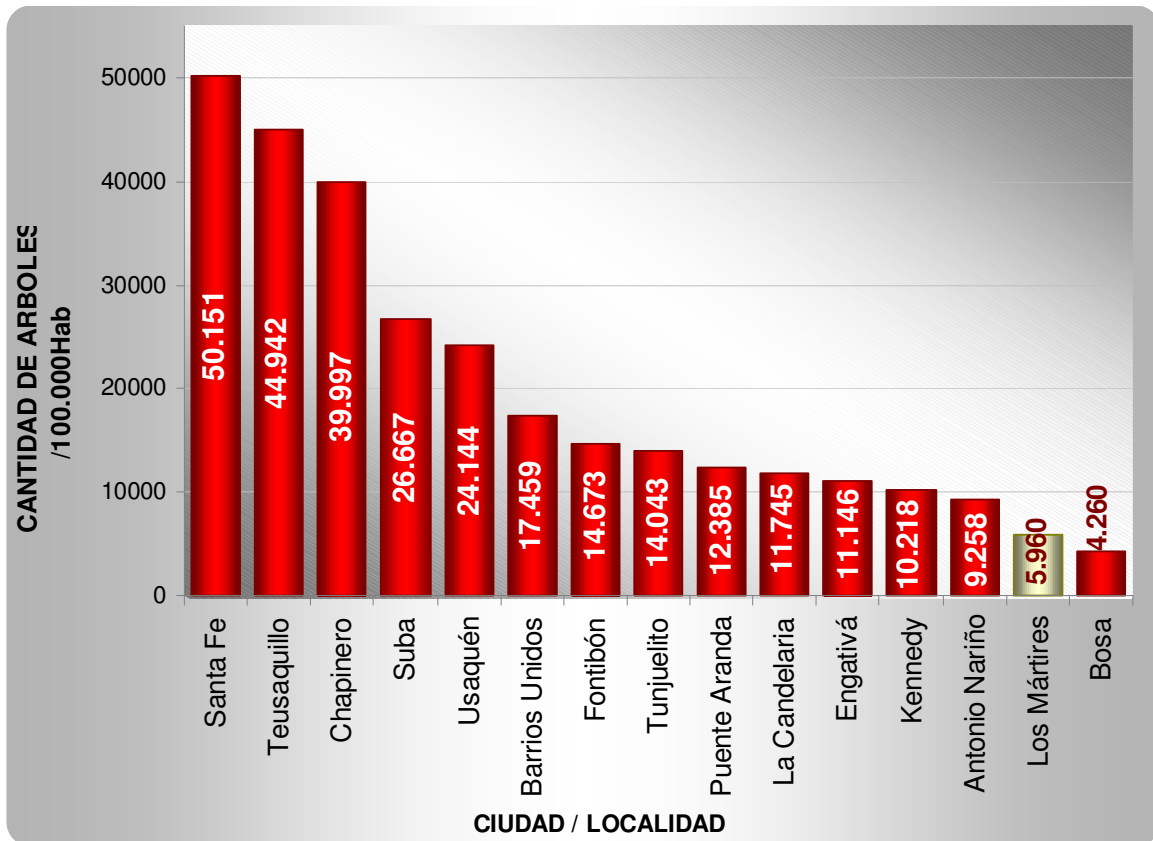
Gráfica 8. Comparativo Árboles/100.000 Habitantes

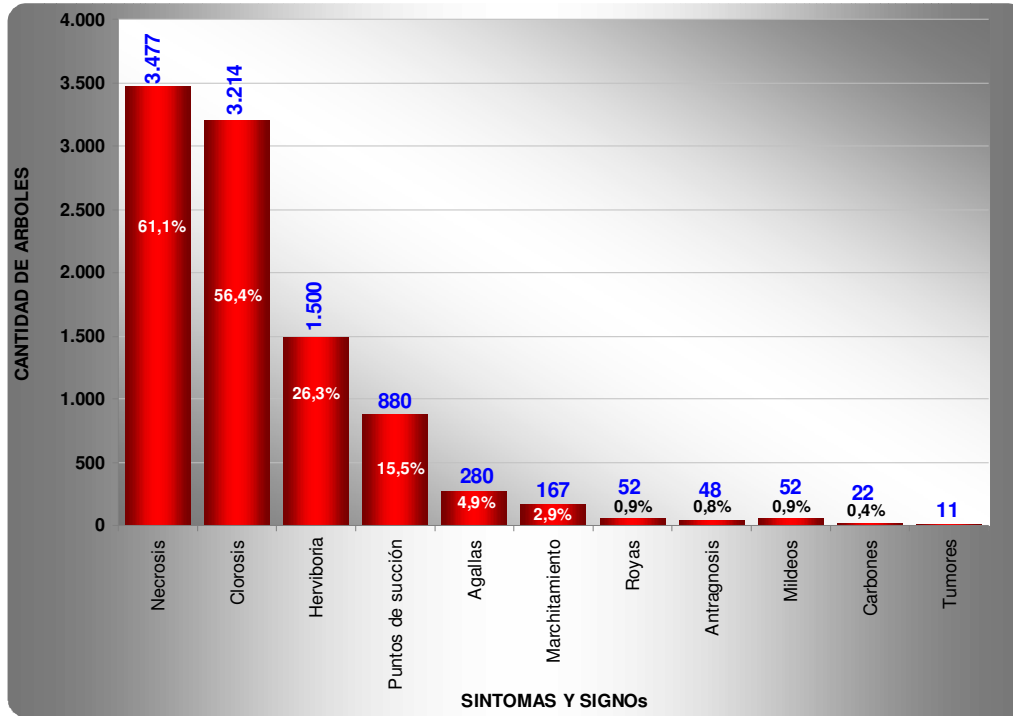
Gráfica 9. Síntomas en Follaje

Del análisis de la anterior información en la Localidad de Los Mártires, se extrajo que las deficiencias sanitarias en el follaje presentadas en el arbolado, según lo refleja la Gráfica 9, son en su orden necrosis, clorosis y herbivoría. De estos, se han detectado la necrosis y la herbivoría como los dos síntomas principales que pueden conllevar a la muerte del individuo.

Es de señalar que la presencia de los síntomas más importantes pueden estar estrechamente relacionados, dado que la presencia de clorosis puede derivar en necrosis. De otra parte, el manejo de estos individuos debe evaluar las causas que están provocando la ocurrencia de los síntomas, dado que detrás de una clorosis puede estarse presentado una deficiencia nutricional o bien la acción de insectos chupadores.

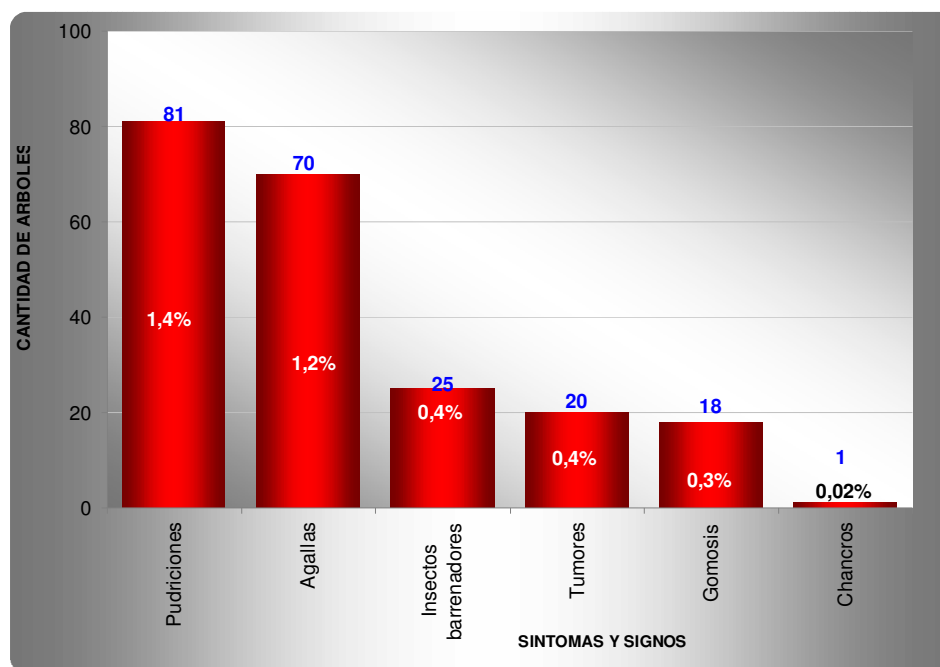
Gráfica 10. Síntomas y Signos en Tronco

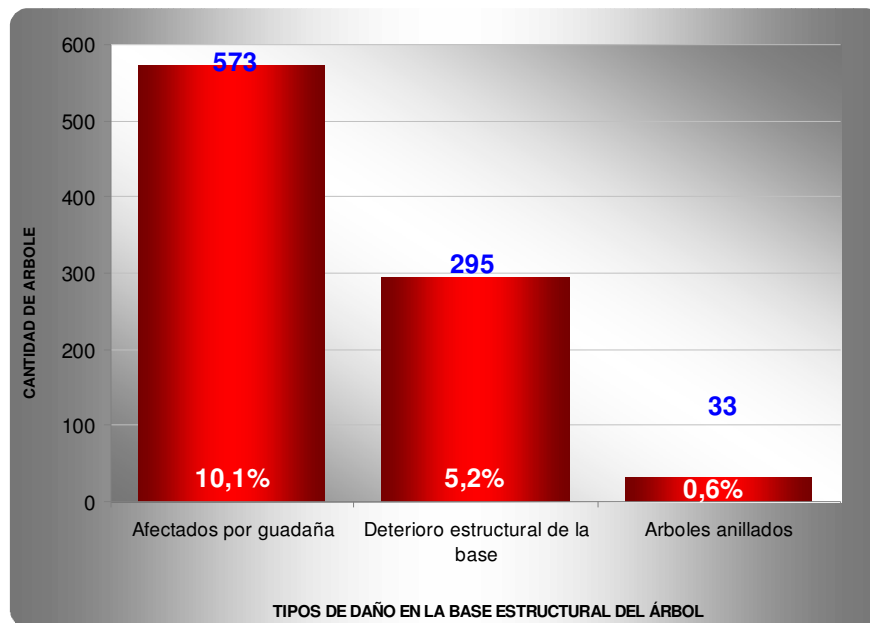
Gráfica 12. Daño Estructural en el Tronco

La afectación por guadañadora es la de mayor ocurrencia (573 árboles correspondientes al 9,5%). Siendo más preocupante en árboles jóvenes, donde puede causar rápidamente el anillamiento y posterior muerte del árbol. Es conveniente recordar a los consorcios de aseo encargados de la poda de césped, la importancia de evitar realizar el corte con guadañadora junto al árbol, y respetar los platos en el arbolado joven.

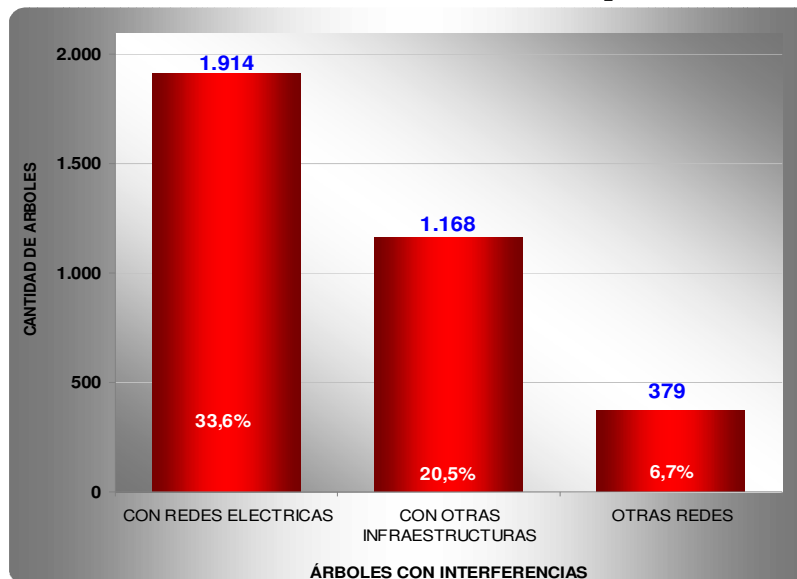
Gráfica 13. Interferencias del Arbolado con respecto a Estructuras

La gráfica 14 muestra que la principal interferencia con las redes urbanas ocurre con el sistema de energía eléctrica, encontrando interferencias en 1.914 árboles, el 33,6% del arbolado. En segundo lugar se encuentra la interferencia con infraestructuras, la cual se presenta en 1.168 árboles (20,5%). Esto evidencia problemas de emplazamiento y manejo en el arbolado en zonas de uso público de la localidad, fundamentalmente cuando las interferencias suelen presentarse en el sistema de circulación urbana.

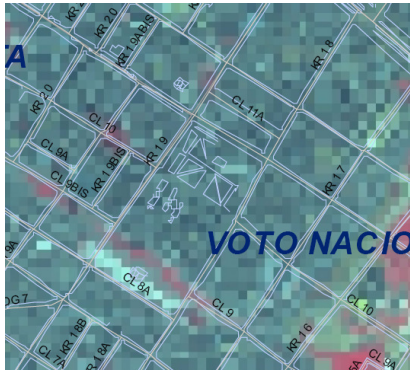
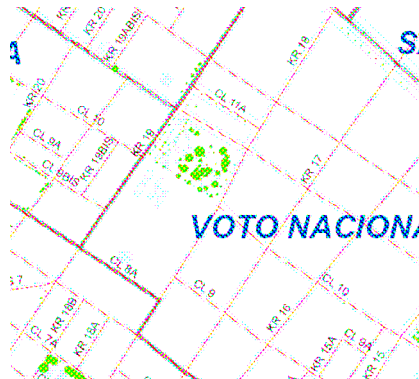
La especie dominante del Parque Vecinal España es el Caucho Sabanero con 14 individuos, seguido del Eucalipto común con 14 individuos.

Fuente: Imagen Spot 5 2005 432 RGB – Mapa Digital DACD. Mapa Total de Individuos Censados. Censo del Arbolado Urbano. Jardín Botánico. 2006
